Syndicat Intercommunal
Etudes et Prévention des Risques Carrières et Falaises 33

Rapport d'Etude CE_01
26 avril 2024

**Etude globale de la
Grande carrière de Latresne (33360)**
Cartographie, diagnostic et évaluation des aléas

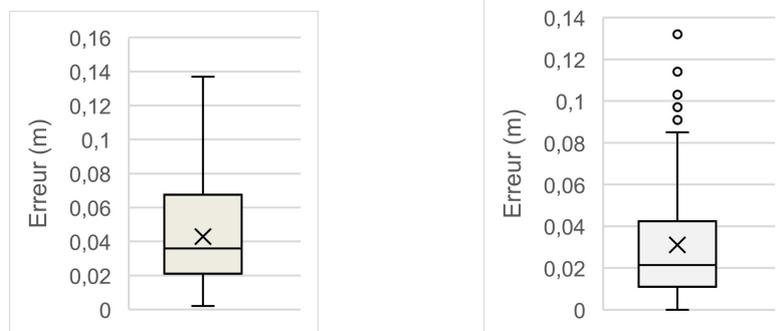
Nous avons réalisé cet exercice sur les deux cheminements principaux en réalisant pour chacun d'eux 100 tirages aléatoires de l'erreur initiale d'orientation (compatible avec la précision du GPS qui est de +/- 3cm). Les graphiques suivants (de type « box plot ») montrent la distribution statistique obtenue des erreurs de positionnement en fin de cheminement.

On constate que la valeur moyenne de l'erreur de positionnement (la croix centrale des graphiques), en fin de cheminement, se situe entre 3 cm et 5 cm, ce qui est très faible. L'erreur maximale possible (qui est peu probable), est de l'ordre de 14 cm, ce qui reste somme toute acceptable pour une étude de cette nature.

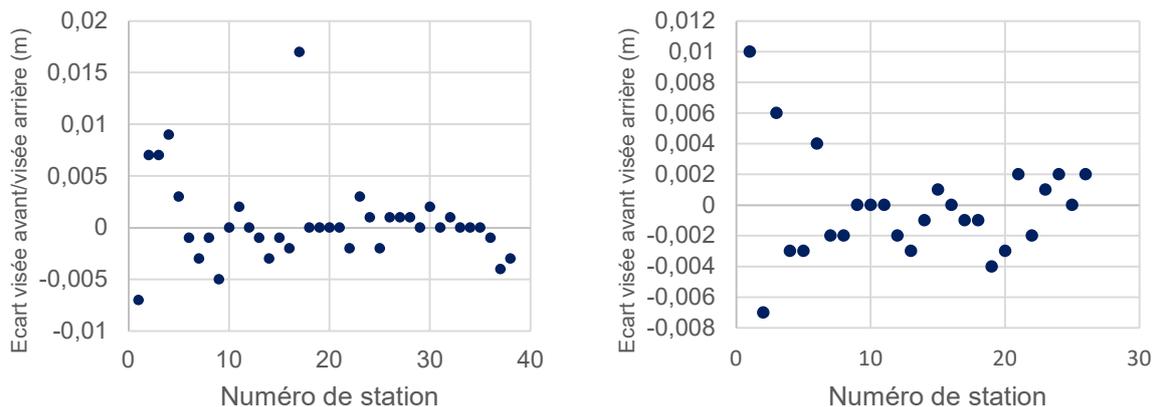
Les graphiques suivants montrent les écarts de distance mesurés entre les visées avant et visées arrières successives le long des cheminements principaux des étages -3 et -4. Le premier cheminement (graphique de gauche) va de la route de Bordeaux jusqu'au lieu-dit Hautefaye, à environ 900 m. Le deuxième cheminement (graphique de droite) va de la rue Augustinot au lieu-dit Pitrot, à environ 700 m.

On constate que les erreurs varient entre -7 mm et +17 mm, et sont le plus souvent comprises entre -4 mm et +4 mm, ce qui est tout à fait correct pour une étude de cette nature.

De plus, on note que la moyenne des erreurs est proche de 0, ce qui montre qu'il s'agit d'erreurs aléatoires susceptibles de se compenser au fil des cheminements. Ces erreurs ne doivent normalement pas provoquer de graves distorsions du plan de la carrière.

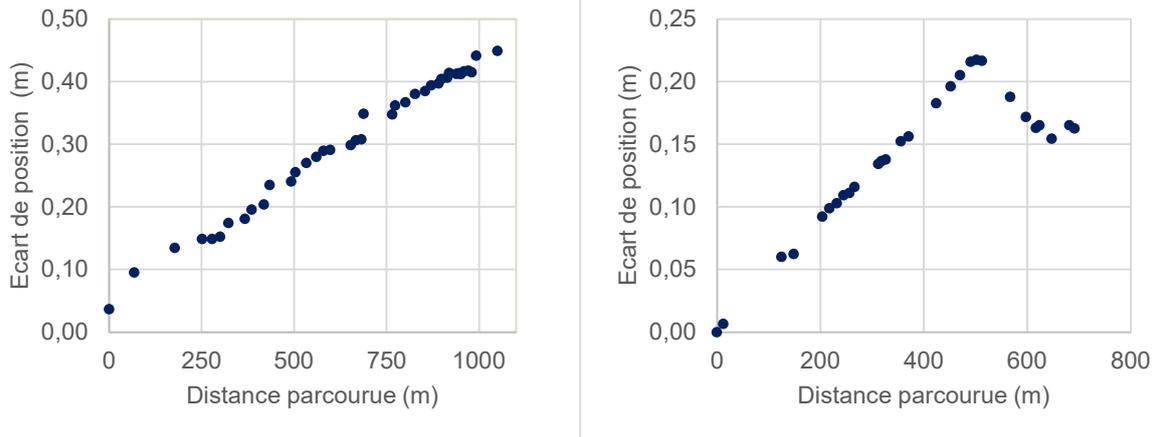
Connaissant le cheminement réalisé, cet écart de position peut être estimé. Il suffit, dans un tableur, d'altérer la distance qui a été mesurée entre tous les couples de points de repère successifs, selon une proportion correspondant à l'altération linéaire théorique à la latitude des points en question. En faisant cela point après point sur les deux cheminements principaux, on a calculé un écart maximal entre la position réelle sur le référentiel LAMBERT et la position mesurée par le cheminement topographique d'environ 45 cm dans un cas et 22 cm dans l'autre (voir graphique ci-dessous). A proximité des points de départ, l'erreur de position est de seulement quelques centimètres.

Ces écarts seront pris en compte dans la cartographie des aléas (cf. section 7.1).
